**PENILAIAN KONDISI PERKERASAN JALAN NASIONAL
WILAYAH II PROVINSI SUMATER BARAT RUAS
JALAN SOLOK-SAWAH LUNTO**

***TEHCNICAL EVALUATION OF NATIONAL ROAD
PAVEMENT CONDITIONS IN THE REGION II OF WEST
SUMATERA PROVINCE: ROAD SEGMENT
SOLOK-SAWAHLUNTO***

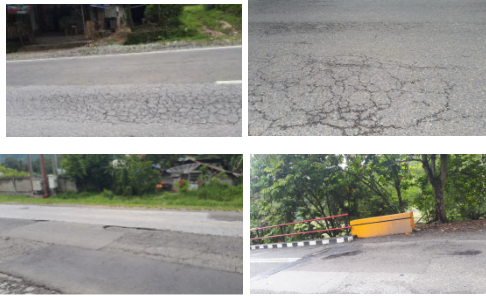
Jenis kerusakan-kerusakan yang ditemukan pada permukaan ruas jalan Nasional Solok-Sawahlunto adalah retak buaya, retak memanjang, retak melintang dan retak pinggir serta tambalan dan lubang. Jenis kerusakan yang terjadi pada ruas jalan ini ditunjukkan pada gambar 1.

Gambar 1: kerusakan yang terjadi pada ruas jalan Solok-Sawah Lunto; retak buaya (kiri atas), retak memanjang dan melintang (kanan atas), tambalan (kiri bawah) dan lobang

Retak buaya bila dibiarkan dapat merembeskan air ke lapisan pondasi dan tanah dasar, apalagi jika sistem drainase jalan tidak baik (Yudaningrum dan Ikhwanudin, 2017). Penanganan retak buaya yang terjadi pada lapisan perkerasan menurut Juwita (Juwita dan Ariadi, 2018) adalah dengan membongkar dan membuang bagian-bagian yang basah, kemudian dilapis kembali dengan bahan yang sesuai seperti burtu, burda, atau lataston. Perbaikan retak buaya harus disertai dengan perbaikan drainase di sekitarnya (Yudaningrum dan Ikhwanudin, 2017).

Perbaikan untuk retak memanjang dan melintang dapat dilakukan dengan mengisi celah dengan campuran aspal cair dan pasir. Selain itu dapat juga dengan *chip seal* atau *slurry seal* (Juwita dan Apriadi, 2018).

Kondisi retak buaya jika dibiarkan akan timbul lubang. Lubang-lubang yang pada awalnya kecil ini bisa berkembang menjadi lubang-lubang berukuran besar. Pada akhirnya lobang-lobang ini dapat membahayakan pengguna jalan (Rita et al., 2019). Perbaikan lubang dapat dilakukan dengan mengisi atau menambal dengan

memberi lapis pengikat (*tack coat*) kemudian melapisi dengan campuran aspal beton kembali (Juwita dan Apriasi, 2018).
